### 管线综合图

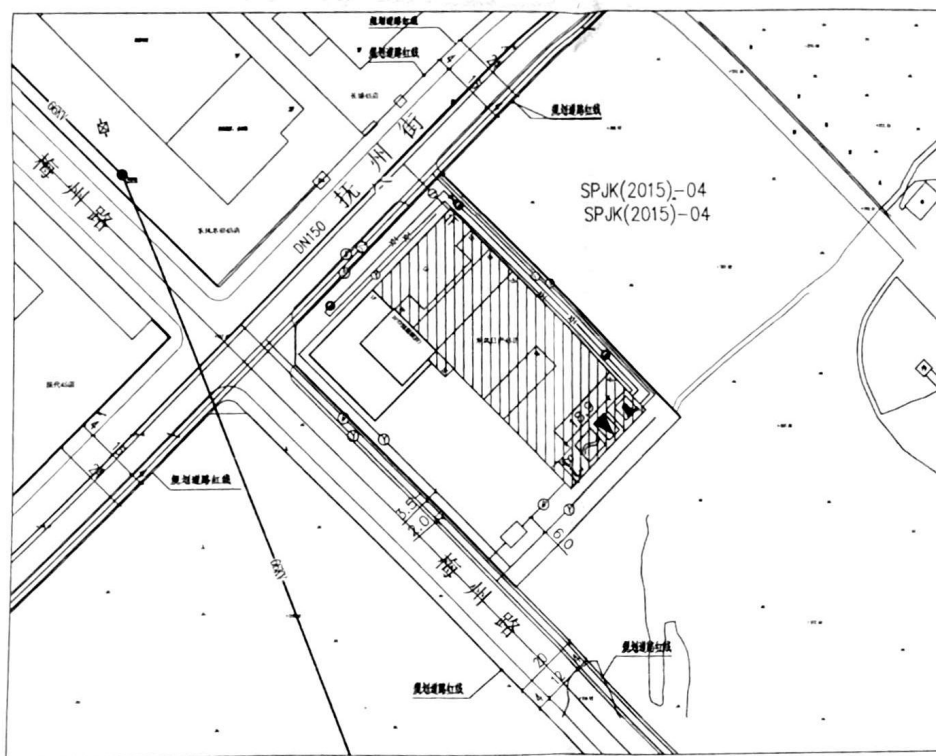
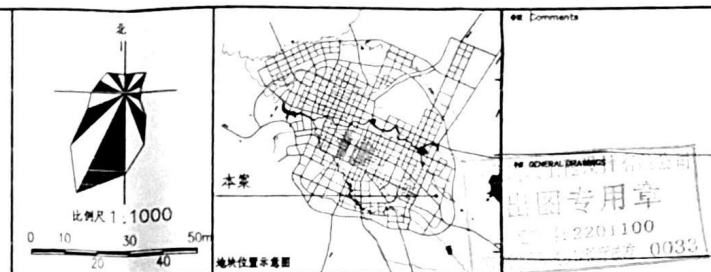
(1) 排水：由抚州街现给水管线引入，设地下消防水池一处，容量 100<sup>3</sup>，并设置消防水泵。

(2) 雨水：经规划雨水管接入海州路规划雨水管。

(3) 污水：生活污水经规划化粪池接入海州路规划污水管。

(4) 供电：由抚州街规划地下电力电缆引入。

(5) 通信：由抚州街现设通信电缆接入。

(6) 供热：近期采用电取暖方式，远期接入市政管网。

(7) 管线交叉方式相同，管线之间的间距也相同，图中只标注一处。
